## TORRE “POZZETTI OVEST”

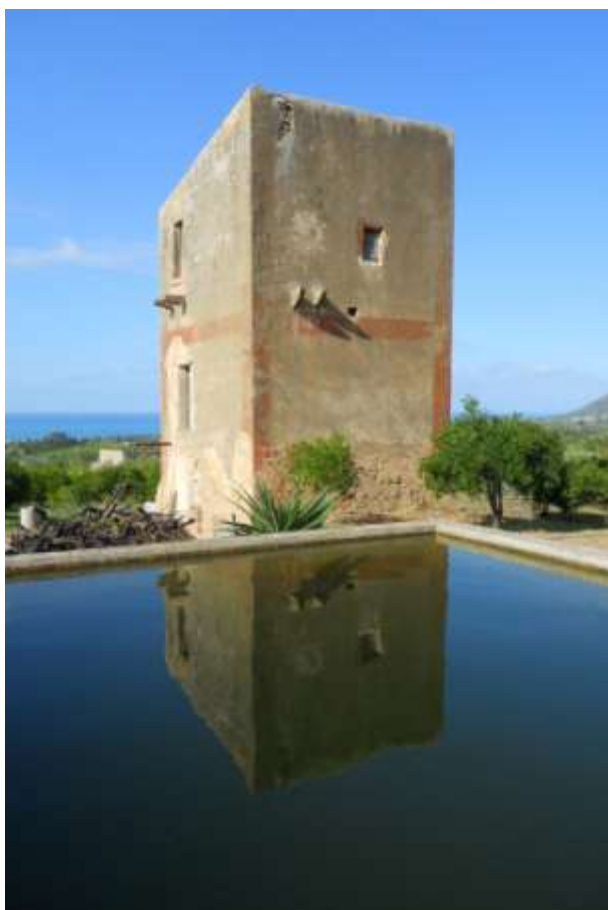
*Prospetto sud-ovest*

Torre Pozzetti ovest, presenta una base di forma quadrangolare e uno spessore di muro limitato con paramenti esterni che,

nel 1910, sono stati completamente ricoperti da intonaco.

In tutti i prospetti sono ancora visibili alcune feritoie per la difesa armata, delle finestre, alcune delle quali sicuramente rimaneggiate nel secolo scorso, mentre sui prospetti ovest e sud si trovano i resti di “*gattoni*” in pietra arenaria appartenuti ad altrettante caditoie.

La porta d’accesso al piano terra oggi si trova sulla parete lato mare, ma originariamente era allogata nel prospetto ovest della torre, oggi purtroppo murata.

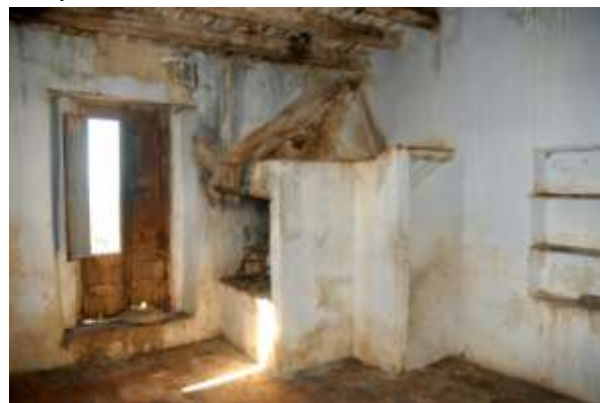
*Interno del secondo livello*

Al piano superiore, un tempo raggiungibile da una botola con scala in legno retrattile, oggi si accede dall’esterno e l’ambiente anch’esso unico, presenta una bella volta a botte tutta in pietra a vista.

Sulla parete sud, una scala in pietra ad “L” parzialmente ristrutturata il 19 Luglio 1957 e una botola ricavata nel piano di calpestio, consentono di raggiungere quella che un tempo era la terrazza, oggi invece ambiente chiuso.

Il pavimento del secondo piano è costituito da mattoni in cotto, la copertura da travi in legno, tavole e coppi siciliani, mentre nell'angolo di una stanza trova luogo un vecchio forno in muratura, di epoca più recente.
